# Bruit et vibrations provoqués par le métro

- Identification des causes
- Statut des mesures prises et planifiées

Janvier 2024

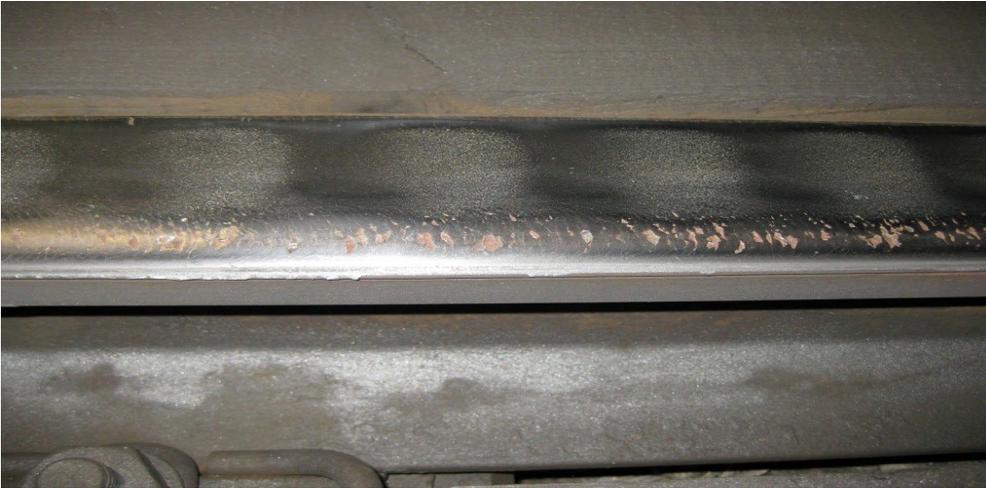
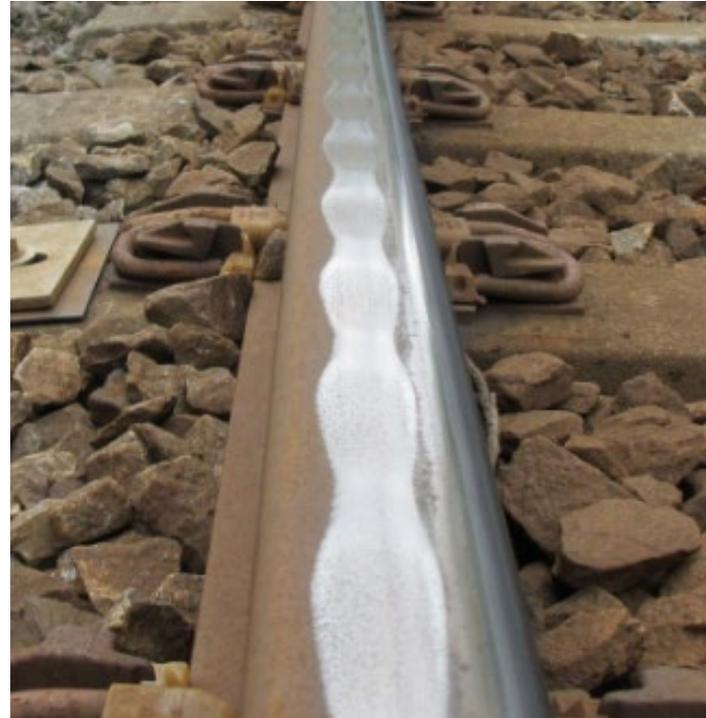
- Defecten of spoorlijtage:
  - > Breuken
  - > Golflijtage

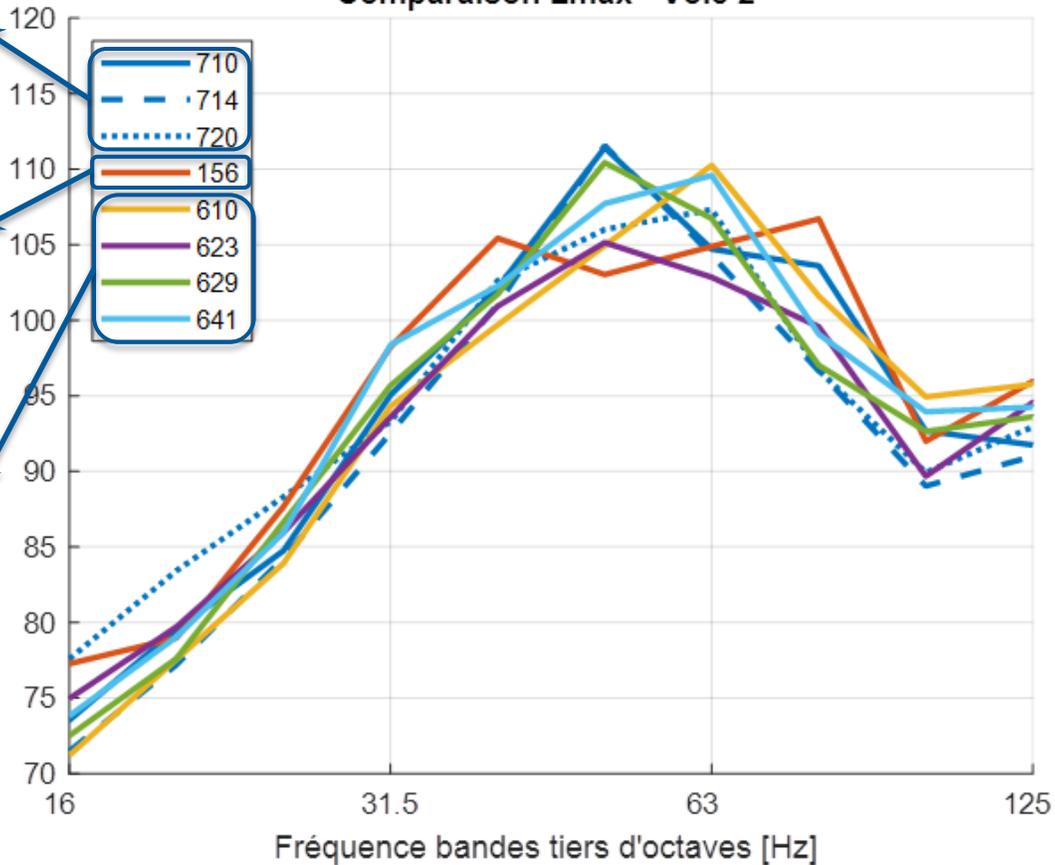
Comparaison Lmax - Voie 2

- Les M7 (les rames concernées) ont maintenant une signature globalement identique aux M6 et MX (les rames en circulation depuis plusieurs années qui ne rencontrent pas ce problème des roues).
- Maar... het is nog steeds dankzij een remediërend onderhoudsprogramma op wielen die zeer regelmatig afgedraaid worden.
- Revenir au niveau minimum historiquement connu reste bien l'objectif. Mais réduire les vibrations en-dessous de ce niveau historique n'est pas possible.

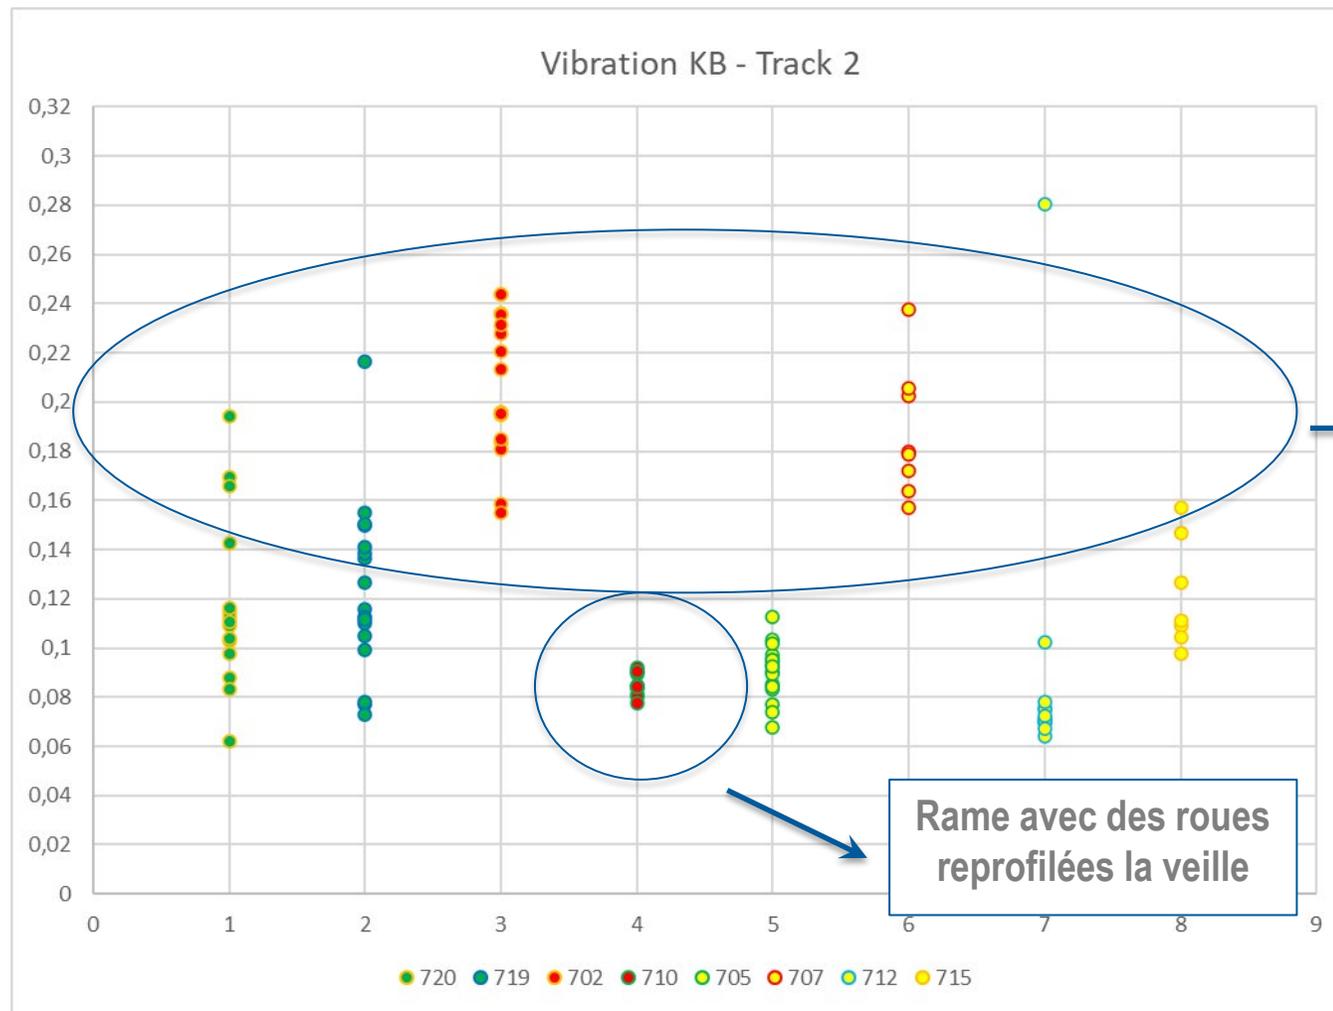
Rames avec certaines  
roues ovalisées

Rame avec des roues  
reprofilées la veille

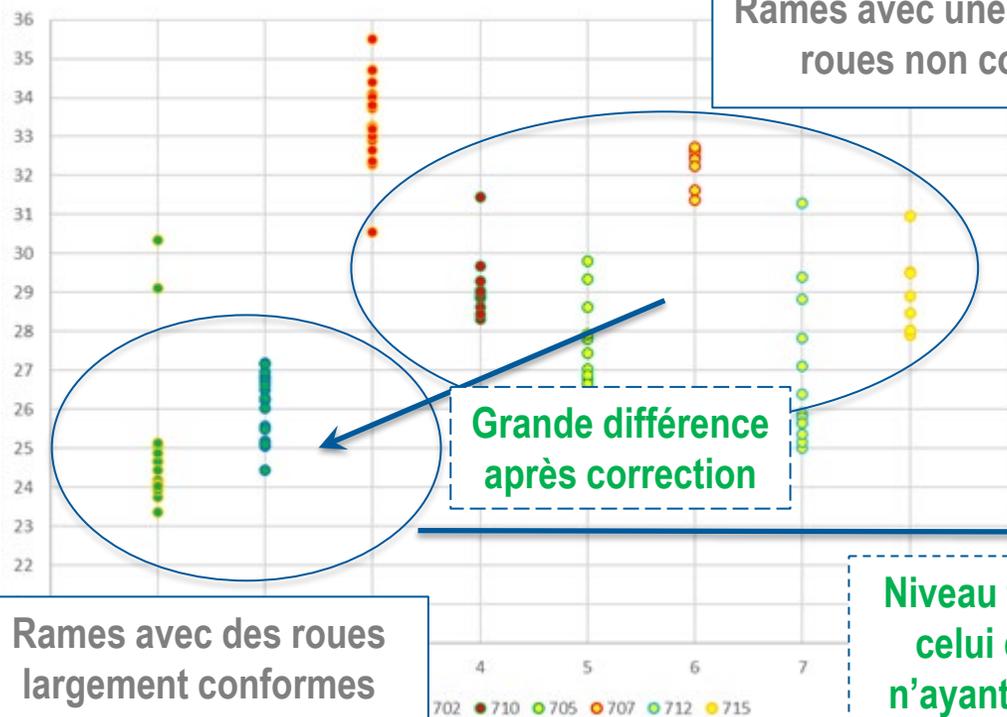
Bruit Solidien  
Leq [dBA] - Track 2

Métros M7  
(nouvelles rames)

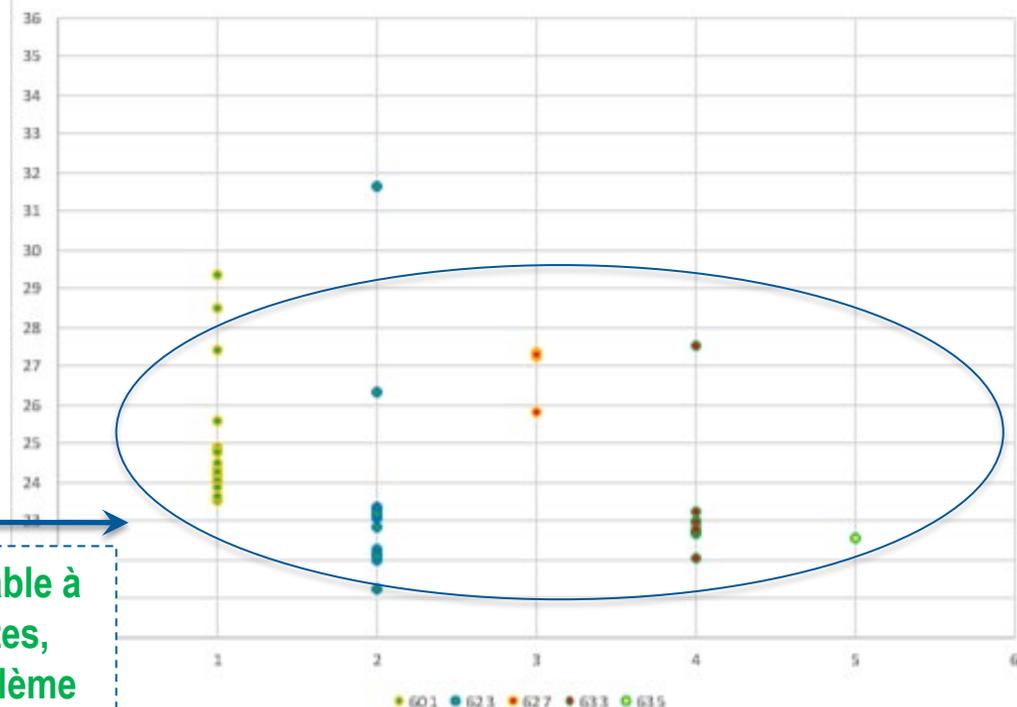
Bruit Solidien  
Leq [dBA] - Track 2

Métros M6  
(rames existantes)

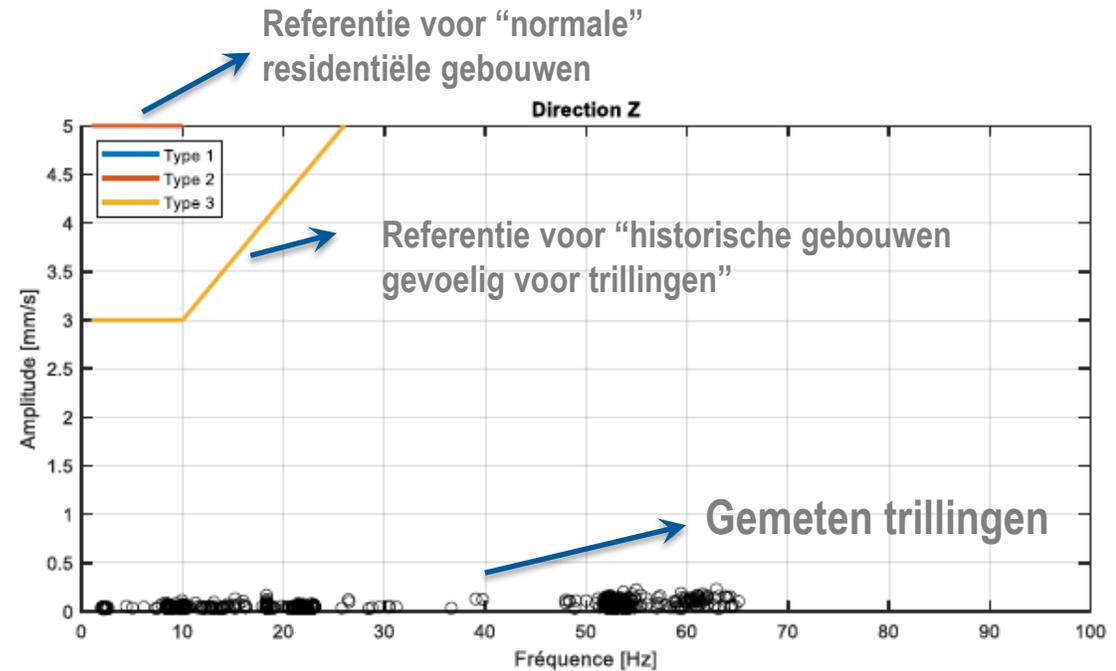
Figure 3.4 Analyse des événements selon la norme DIN 4150-3 – direction 7

- Volgens de gedane metingen blijven wij ver onder de drempels die gevolgen zouden kunnen hebben voor gebouwen en er is in de behandelde klachten hierover dan ook geen oorzakelijk verband aangetoond. Het probleem kan wel gelinkt zijn aan andere factoren (grond, funderingen...) en kan indien nodig objectief gemeten worden a.d.h.v. een onafhankelijke expertise.
