# Bruit et vibrations provoqués par le métro

- Identification des causes
- Statut des mesures prises et planifiées

Janvier 2024

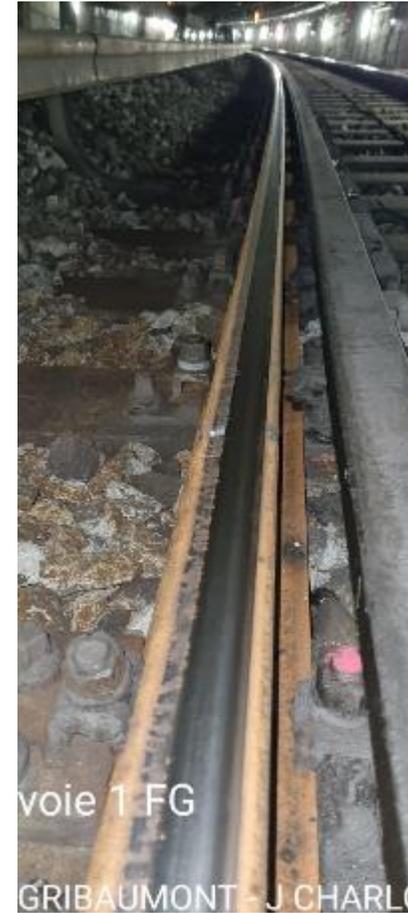
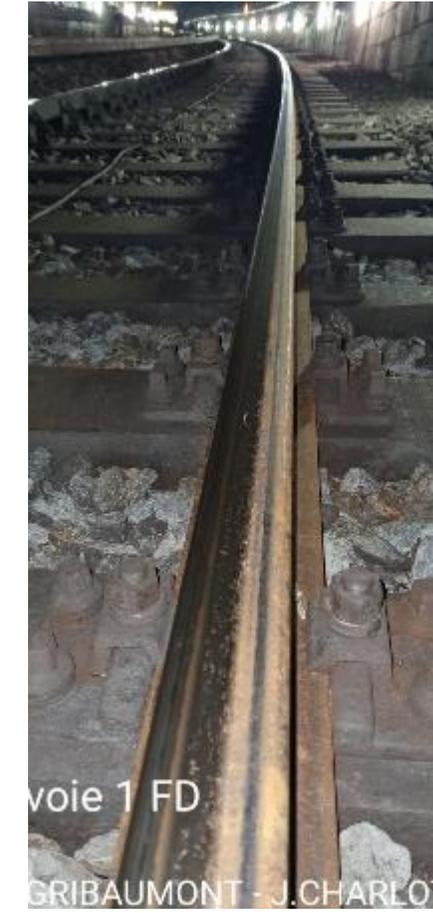
# Voor de sporen

- Versterkt onderhoudsprogramma
- Vervanging van de versleten rails

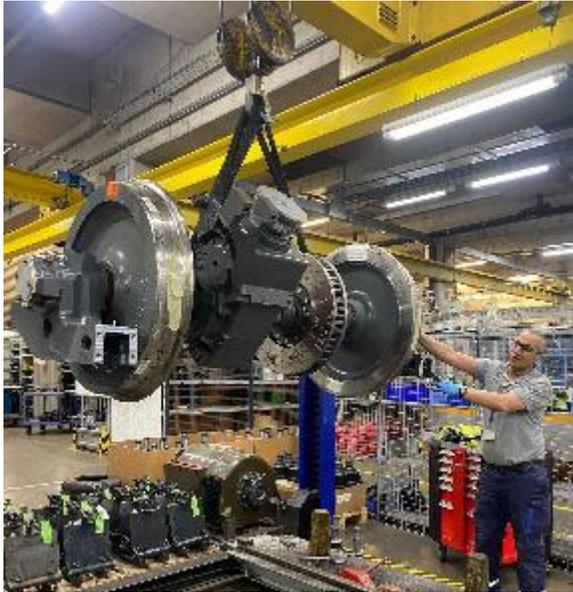
# Etat des lieux

- Remplacement sélectif des roues les plus critiques depuis juillet '23
- En parallèle : préparations pour la production d'une toute nouvelle série de roues afin de remplacer la totalité des roues problématiques de toutes les rames M7
